# 名古屋製鉄所における コークス火災事故および 受配電設備の調査に関する報告

2015 年 4 月 7 日  
新日鐵住金株式会社

新日鐵住金

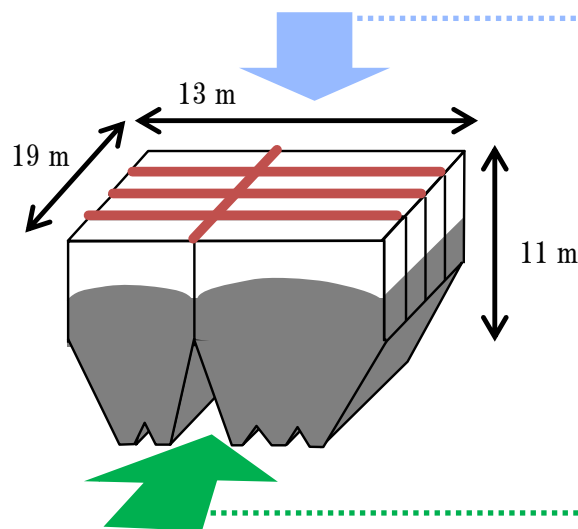
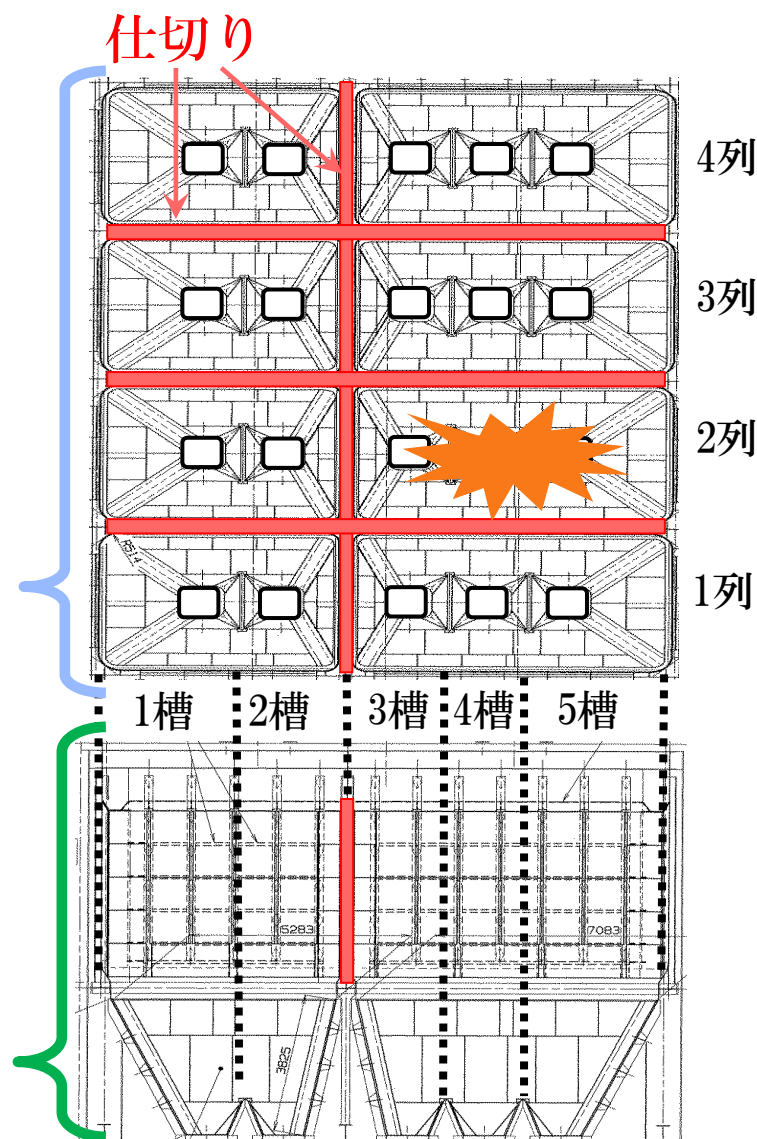
# 1-(3) 石炭塔内の炭槽の構造

- コークス炉に装入する石炭を一時的に貯炭する設備（事故当時、2列炭槽には約100 tのDAPS炭が貯炭されていた。一回の払い出し量 約21 t）。
- 内部に右図のとおり仕切りがあり、列・槽に応じて区切られている。
- 今回の事故は、2列3,4,5槽を起点に発生したと推定。

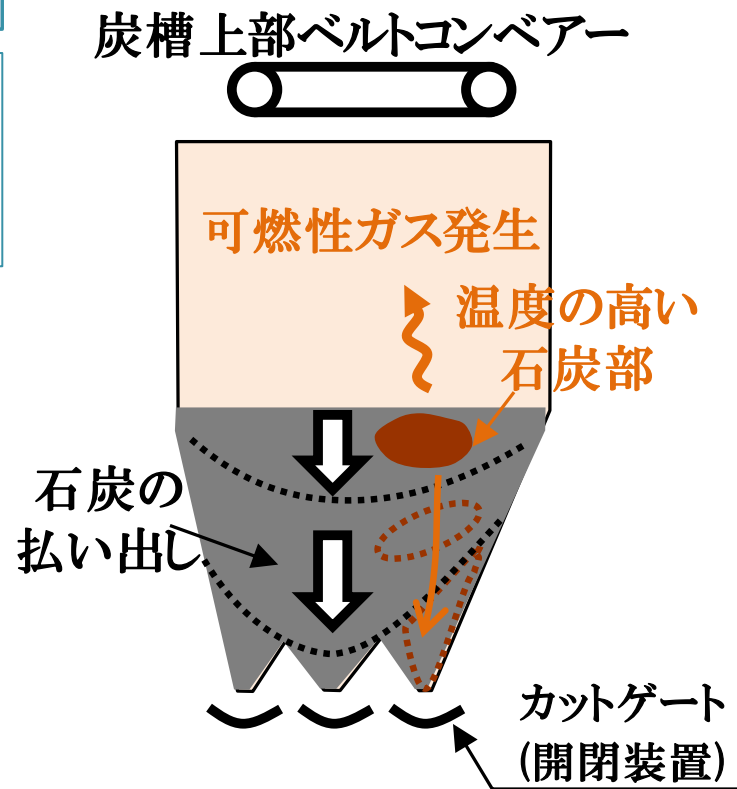
## 2-(1) 火災事故発生メカニズム 1

1) DAPS設備から炭槽への最終送炭(8/30)以降、DAPS炭を炭槽内に約4日間貯炭した。これにより、DAPS炭が酸化により自己発熱した。

2) 炭槽内に混入した温度が高い石炭によって、局部的に自己発熱が促進された。

3) 石炭の自己発熱により、一酸化炭素(CO)を主体とする可燃性ガスが発生した。

注) 約4日間貯炭による自己発熱と、温度の高い石炭の混入による局部的な自己発熱の促進は、片方または両方の事象が起きた可能性がある。

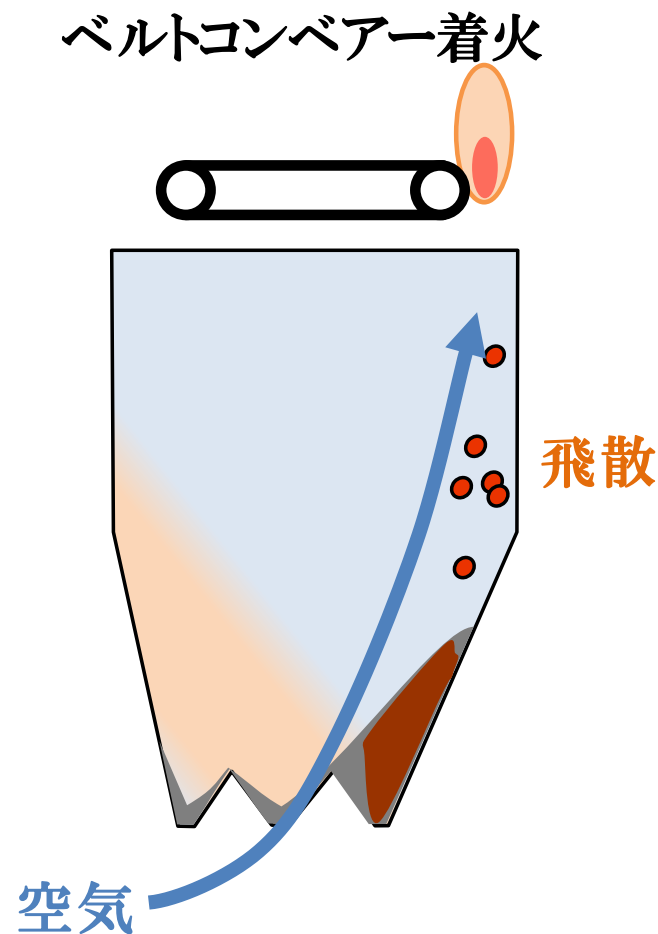
## 2-(1) 火災事故発生メカニズム 2

4) 石炭塔内のCO濃度が高く立ち入りが困難であったため、散水を見送り、遠隔から石炭を5回払い出す作業を行った。

最後の払い出しにおいて、予期せず石炭高温部が残留。あわせて、払い出し時に炭槽下部から空気が急激に流入<sup>(※)</sup>し、高温の石炭・ガスが上部に吹き上げられ、ベルトコンベアーに着火した。

※) その後、カットゲートが閉められたことにより、炭槽内への急激な空気流入が収まった。

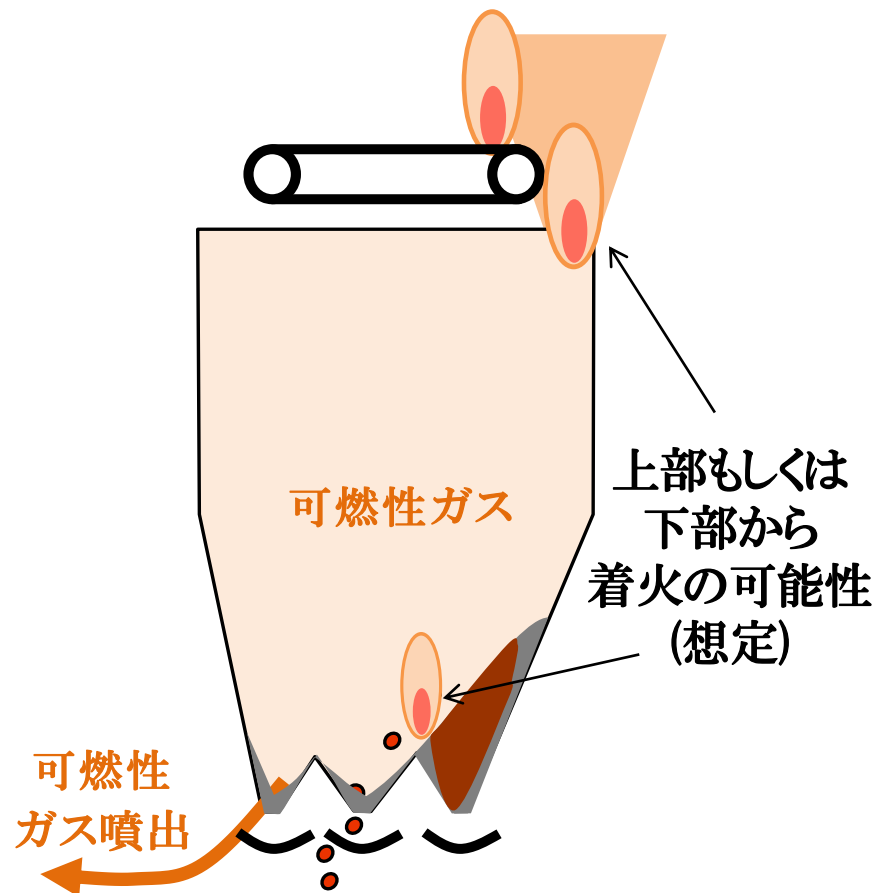
## 2-(1) 事故の直接原因の推定 3

5) 炭槽内に残留した石炭高温部からCOを主体とする可燃性ガスが継続的に発生し、上部のベルトコンベアーの火または炭槽内の石炭高温部が着火源となり、火災事故に至った。
