技術報告

室蘭製鉄所における棒線用高級特殊鋼製造技術の開発

Development of Production Technologies of High-quality Special Steel for Bar and Wire Rod at Muroran Works

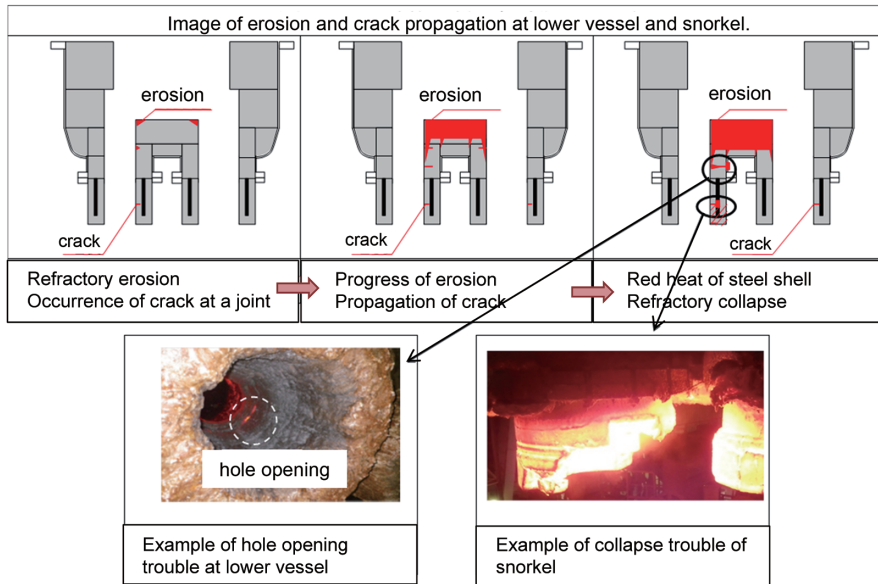
図6 RH耐火物トラブル調査と原因推定
Investigation of refractory trouble and cause estimation

清浄鋼を製造する場合、精錬最終工程であるRHの操業改善が製品品位に大きく影響を与える。清浄鋼降格要因の68%がRHトラブルであり(図3)、その内の66%はRH耐火物トラブルであった(図4)。RH耐火物トラブルは浸漬管で主に発生する耐火物脱落¹⁾と下部槽で主に発生する鉄皮赤熱・開孔の二種類に大別される。浸漬管耐火物脱落は耐火物(酸化物)の溶鋼への混入が懸念され、下部槽鉄皮赤熱・開孔は、外気吸い込みによる酸化物生成や高真空精錬の続行不可が懸念される。従って、RH耐火物の健全性維持は高付加価値商品である清浄鋼の製造に必要な不可欠である。RHの各部名称を図5に示す。室蘭製鉄所ではオフライン位置でTOPランスを用いた槽内付着地金溶解(TOP溶解)を実施することができる。下部槽および浸漬管のトラブル発生時の耐火物を調査した結果と推定原因を図6に示す。下部槽トラブルは、敷部耐火物の溶損が著しく溶鋼がRH鉄皮へと到達し孔空きに至っている。浸漬管ト

ラブルは、RH処理による急激な温度上昇と非処理時の温度降下が繰り返され、耐火物の膨張、収縮により亀裂が伸展し、耐火物脱落に至ったと推定した。

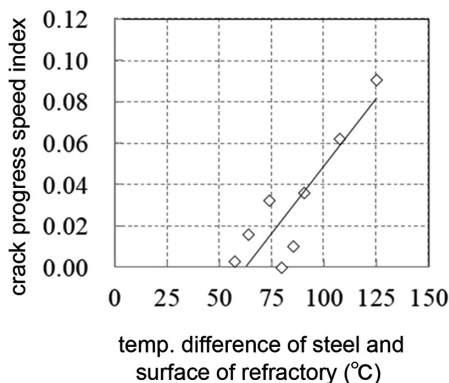
図8 耐火物表面と溶鋼温度差と亀裂伸展速度の関係
Relationship between temp. difference of steel and surface of refractory and crack progress speed index

即ち、亀裂の大幅な伸展は耐火物表面と溶鋼の温度差が大きい場合に生じると言える。図8に亀裂伸展速度と温度差(溶鋼-耐火物間)の関係を示す。温度差が50℃を超えると亀裂が伸展を始め、温度差が大きいほど亀裂の伸展が大きいことがわかった。図9に吹付け補修有無による亀裂長さとの関係を示す。その結果から、亀裂長さの指数に応じた補修対応基準を策定した。

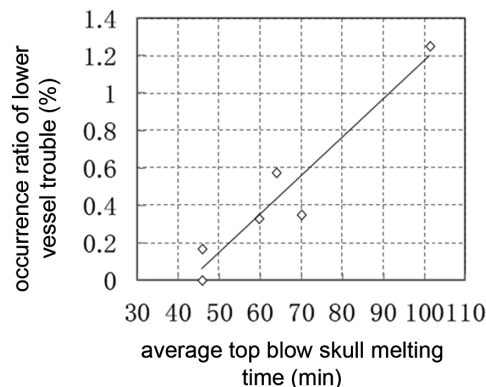
図10 TOP溶解時間とRH下部槽耐火物トラブル発生率の関係
Relationship between TOP melting time and lower vessel trouble occurrence ratio

鉄皮の赤熱、開孔は全て敷部周辺で発生しているため、敷部耐火物の溶損の進行を観察した結果、TOP溶解実施時は溶解時間が長いほど指数関数的に溶損が進行することが明らかとなった。そこで、TOP溶解回数を増加させ、一

度の溶解時間を45min程度に抑えたところ、RH下部槽の耐火物トラブルを0.2%以下に抑えることができるようになった(図10)。

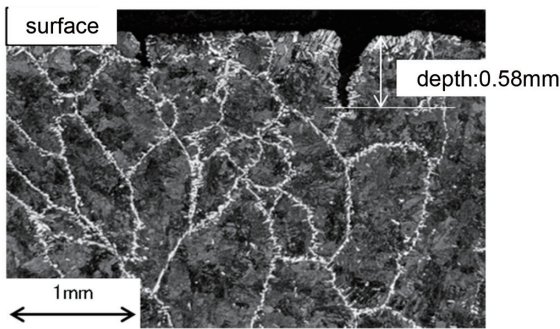
図 20 鋳片割れ部位マイクロ写真 (ナイトール腐食)
Micro photograph of crack (nital etched)

疵多発規格における As cast での鑄片表面を観察した結果 L 面に割れが発見された。図 19 にその割れ、図 20 に割れ部位のミクロ組織写真を示す。

図 20 より旧 γ 粒界 (に析出した α 相) に沿って割れたような鋭い形状を呈しており、この割れが起点となり、分塊圧延時に粒界に沿って更に深い割れへと伸展することで孔状疵となると考えた。この孔状疵の起点となる割れは L 面に歪みがかかる CC 湾曲部での曲げ矯正部における鑄片表

層の限界歪み超過、即ち、結晶粒界の脆化が原因で生じると考えられる。鈴木ら^{4,5)}によると鑄片脆化の原因として Nb(C·N)、AlN、BN といった γ 粒界析出物や γ 粒界に沿って析出するフィルム状初析フェライトによる粒界脆化が生じている。

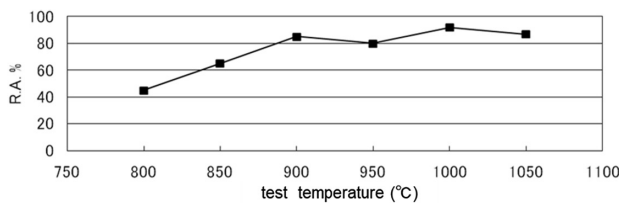
図 21 高炭高窒素鋼の温度と絞り値の関係(グリーンブル試験)
Relationship between temperature and reduction of area

曲げ矯正部を通過する際に必要な鋳片温度を見積もった結果、900℃以下で脆化することがわかった。NCR 鋳片の場合、鋳片面中央部と比較してコーナー部では二面冷却の影響を受けて 80℃ほど鋳片温度が低下する。そのため孔状疵の発生を回避するためには CC 曲げ矯正部通過時に L 面コーナー部を 900℃以上とするため、L 面中央部の温度を 980℃以上とする必要がある。この条件を達成するため、新二次冷却パターンの開発に取り組んだ。

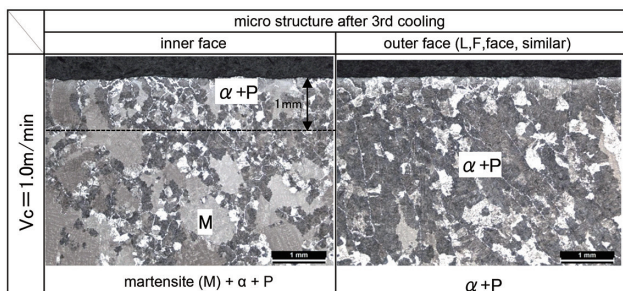
図25 低Vc時の三次冷却後の鑄片表層組織写真
Micro structure of surface layer of billet after 3rd cooling

CC機内～加熱炉間において、鑄片サイド面に外的な力が加わる箇所は存在せず、縦割れ状疵は鑄片自身の熱収縮・膨張に起因した内部歪みが原因であると推定した。鑄片の熱履歴を調査すべく、DB後の鑄片表面組織を観察した。図25に表3の鋼種における低Vc時の鑄片外サイド面(LF面も同様。以下、外面)、および、内面の凝固組織写真を示す。低Vc時の各面におけるDB後表面組織を比較すると、外面は $\alpha+P$ 相である。一方、内面は表層1mm以内では $\alpha+P$ 相のみが存在しているが、表層1mmより深い部位ではマルテンサイト変態している部位もあり、他の面と異なる組織となっている。

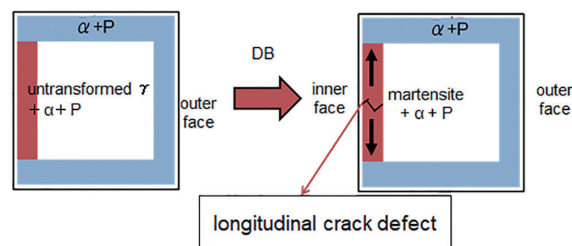
図26 縦割れ状疵の発生メカニズム(縦断面)
Schematic illustration of occurrence of longitudinal crack like defects

図26に縦割れ状疵の発生メカニズムの模式図を示す。DB後に面ごとの組織差が存在することで縦割れ状疵が発生していると考えた。内面の表層1mmより深い位置ではマルテンサイト変態が生じていることからこの変態部位はDB前は未変態 γ 組織であり、DBによってマルテンサイト変態したと考えられる。変態部位では変態膨張により引っ張り応力が生じるため、そこが割れの起点となり内面で1mm以上の深い割れが発生していると考えた。

高い 615 ~ 635°C であることから、 $\alpha+P$ 変態は開始しているが一部未変態 γ が残留している状態で浸漬冷却している。また DB 後の組織もマルテンサイト + $\alpha+P$ 相であることから DB 前では一部 $\alpha+P$ 変態しているが未変態 γ が残り、その後 DB することで未変態 γ 相がマルテンサイト変態したと考えられる。これらより図 26 に示した縦割れ状の疵の発生メカニズムは妥当であると考えられる。

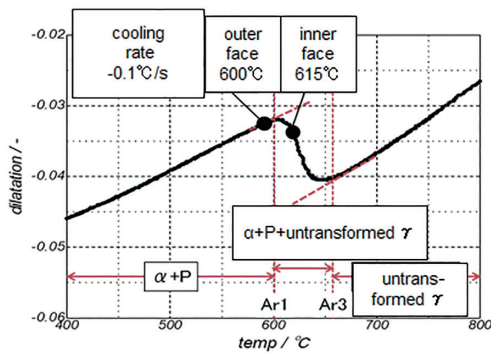
図 27 縦割れ状疵発生鋼の連続冷却変態曲線
CCT curve of steel
Longitudinal crack like defect is remarkable.

図27に表3の鋼種における冷却速度 $-0.1^{\circ}\text{C}/\text{s}$ (CC機内冷却速度と同等)での連続冷却変態曲線を示す。DB前段階での鑄片温度には各面ごとにばらつきがあり、内面では $615\sim 635^{\circ}\text{C}$ 、外面では 600°C 程度となっている。図27よりDB前において外面は 600°C 程度でAr1点と同等であり、 $\alpha+P$ 変態が完了する温度程度まで冷却してから浸漬冷却を実施していることがわかる。またDB後の組織も完全に $\alpha+P$ 相となっていることからDB前ではすでに $\alpha+P$ 変態が完了していたと考えられる。

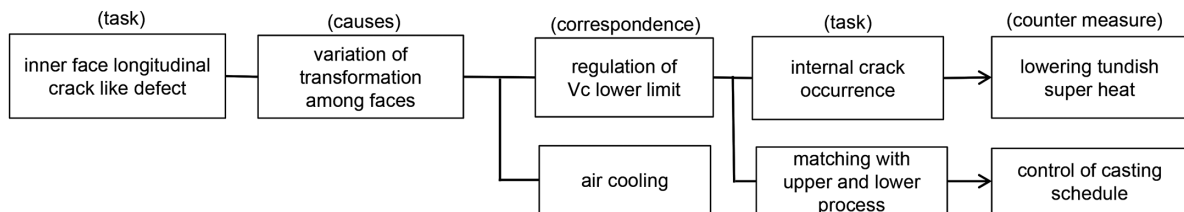
図 30 縦割れ状疵の原因と対策
Causes of longitudinal crack like defect and counter measures

図 30 に縦割れ状疵の原因と対策を示す。種々対策の中で三次冷却の空冷化について報告する。低 V_c 時は外面では $\alpha+P$ 変態が完了する温度まで鑄片の冷却が進んでおり、未変態 γ が内面でのみ残っている状態で DB することで縦割れ状疵が発生していると考えた。そのため未変態 γ がマルテンサイト変態しないよう三次冷却において空冷を適用し、全ての面を完全に $\alpha+P$ 相に変態させることで縦割れ防止を試みた。図 31 に空冷適用時の加熱炉装入直前までの連続冷却変態曲線図を示す。図 31 より全面を Ar_1 点を下回る温度まで空冷し、全面が完全に $\alpha+P$ 変態が完了した後に加熱炉に装入することで縦割れ状疵を防止する。

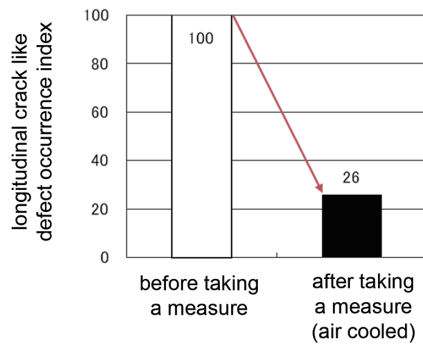
図 32 空冷適用の効果

図 32 に疵多発鋼種における DB 時と空冷時の縦割れ状疵発生指数を示す。空冷適用により縦割れ状疵発生指数を 74% 低減することができた。
